JUNIO DE 2024

INFORME SOBRE ESTUDIO BIOMECÁNICO, ESTRUCTURAL, ESTADO SANITARIO Y RADICULAR DEL CHAPARRO DE LA VEGA CORIPE (SEVILLA)

SDL, INVESTIGACIÓN Y DIVULGACIÓN DEL MEDIO AMBIENTE, S.L
WWW.SDLMEDIOAMBIENTE.COM

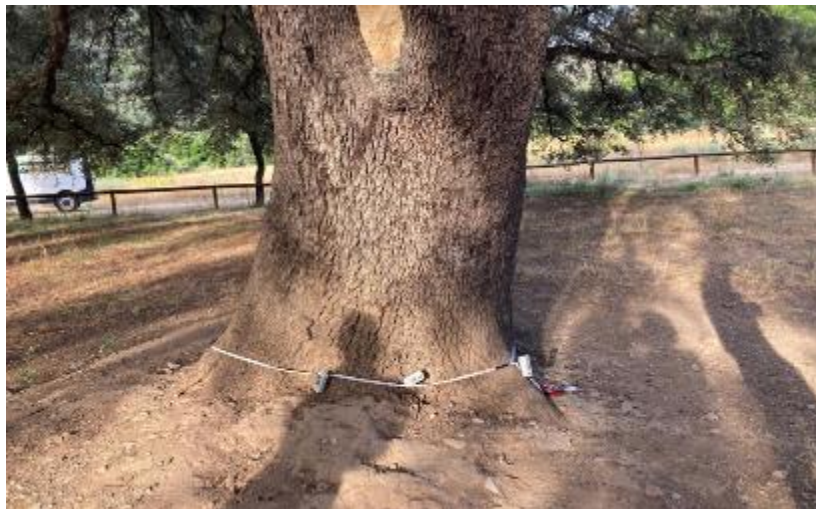
Imagen 4. Terreno desnudo y compactado en el entorno del árbol.

- 1. Descompactación del terreno bajo la proyección de la copa (superficie total de 675 m²).** El nivel de compactación es tan elevado que se requiere el uso de una herramienta específica para arbolado. *Air spade* es una herramienta que utiliza aire a presión para descompactar el terreno de forma efectiva y limitando los daños que se puedan producir sobre las raíces del árbol.

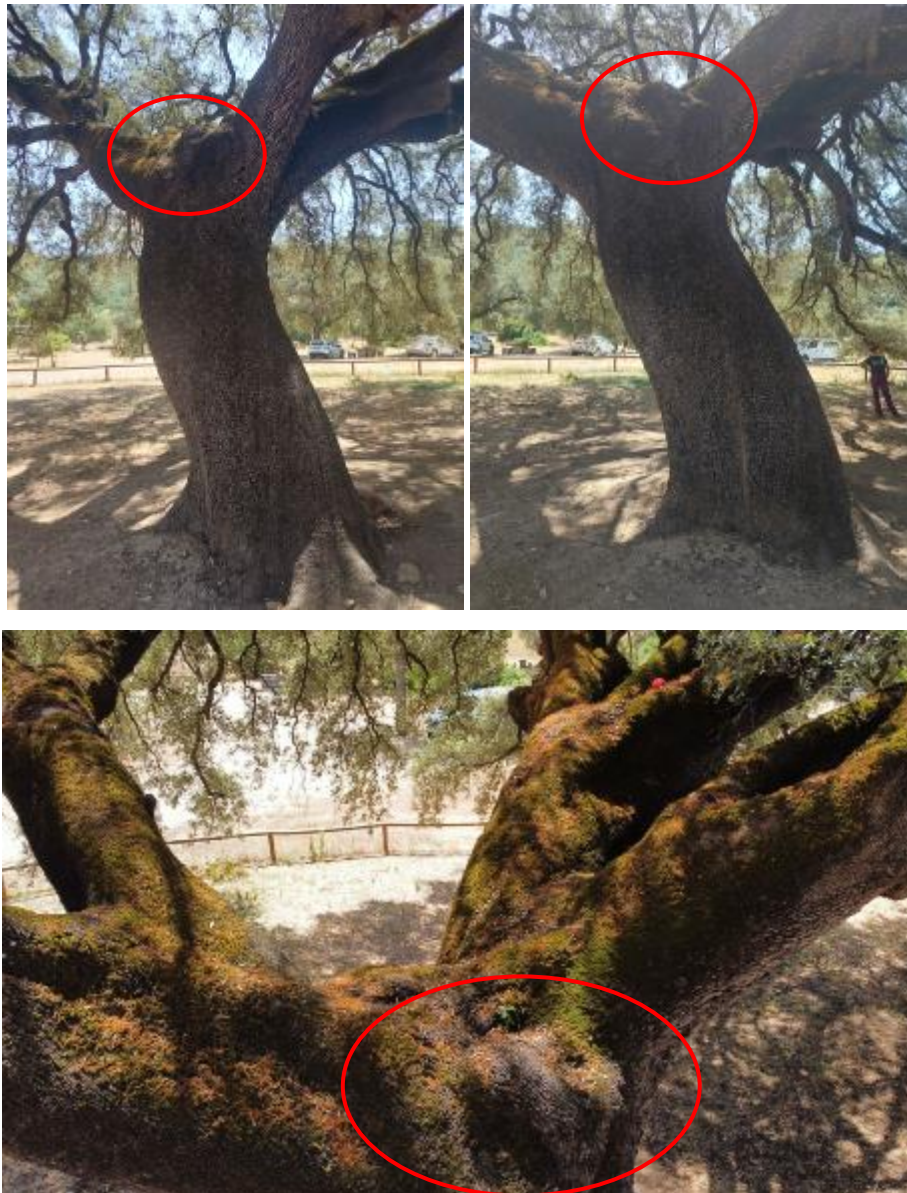
En este aspecto, se detecta una antigua herida resultado de pérdida de un cimale en posición noroeste (NW). Una herida que el Chaparro ha cerrado y compensado adecuadamente con el paso de los años (buena capacidad de respuesta ante daños).

Imagen 7. Señalizado en rojo la antigua herida (actualmente cerrada y compensada) resultado de la pérdida de un cimbal en posición noroeste.

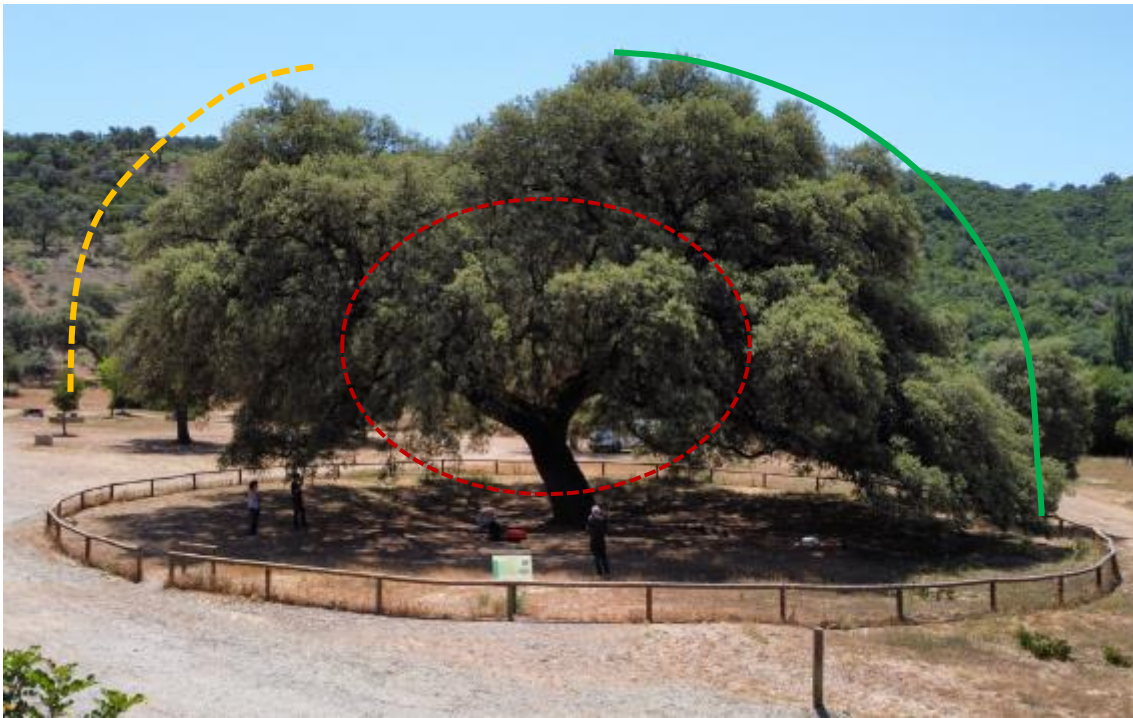
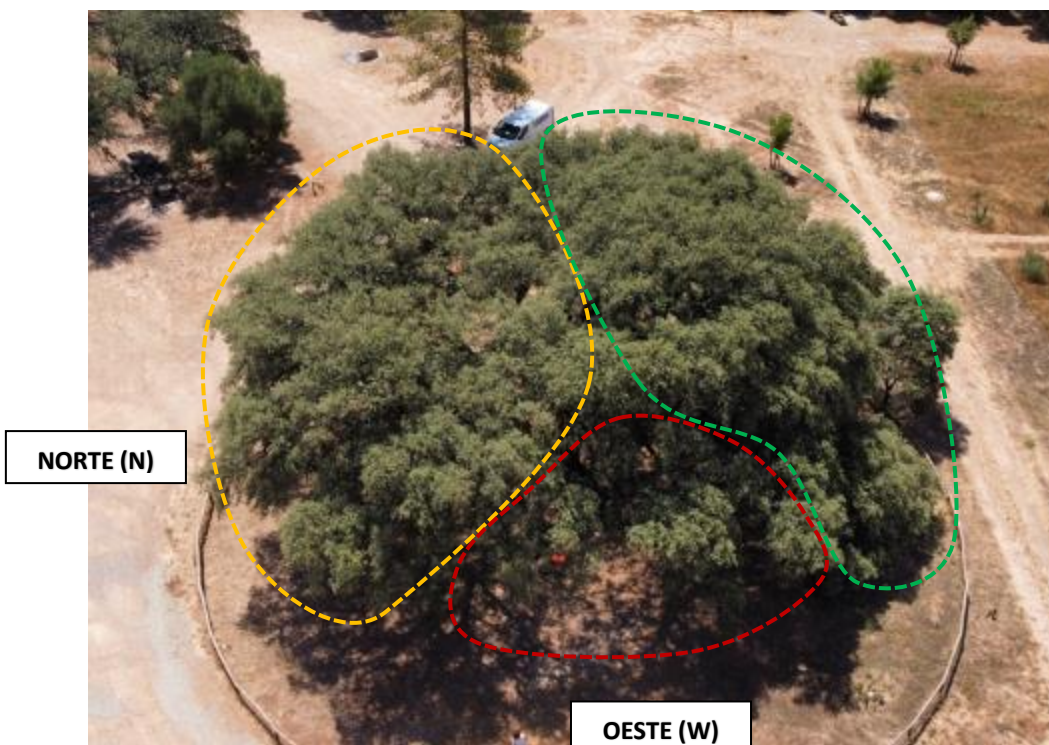
- En el **sector norte**, la copa se presenta menos compacta que en el sector sur, presentando una peor posición aerodinámica en esta orientación.

Imagen 8. En rojo zona con peor posición aerodinámica, en naranja zonas algo abierta ante la acción del viento; en verde zona compacta y con excelente posición aerodinámica.

En este sentido es importante **recaltar la importancia de mantener la copa intacta**, evitando cualquier tipo de poda que pueda afectar a la aerodinamicidad de la misma. Homólogamente se deben evitar cambios sobre el arbolado contiguo que proporciona una protección parcial.

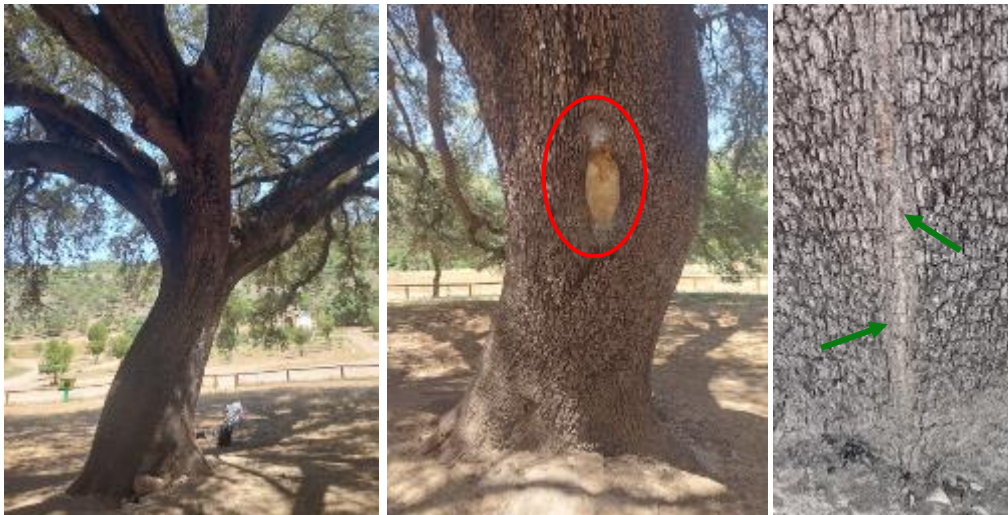
Imagen 9. De izquierda a derecha. 1- Ligera inclinación del tronco con buena compensación; 2-Antigua herida del tronco con cemento en la parte interior (buena pared residual desarrollada por el chaparro); 3- Crecimiento activo del ejemplar (muestra de vigor)

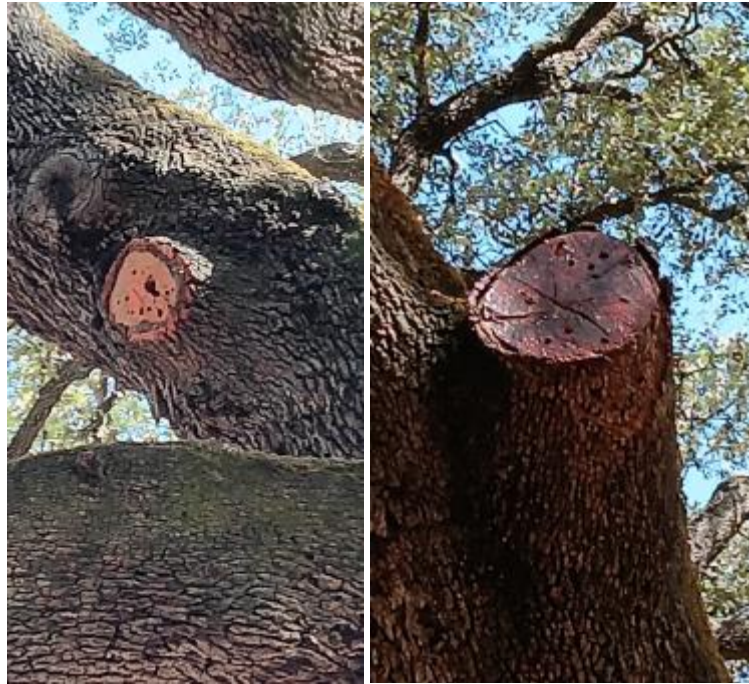
Imagen 11. Heridas de poda con mastic y orificios de cerambícidos.

La actividad de los cerambícidos xilófagos (*Cerambycidae*) se considera un elemento agravante en el decaimiento de especies del género *Quercus*. Tradicionalmente se considera a *Cerambyx cerdo* (especie estrictamente protegida por la unión europea) como el causante principal de los daños. En los últimos años, se ha constatado la presencia de otras especies muy semejantes (*Cerambyx welensii* = *Cerambyx velutinus* y *Prinobius myardi*) con una actividad similar sobre el arbolado (Boletín informativo sobre Geodiversidad y Biodiversidad de Andalucía, nº 9, 2010)

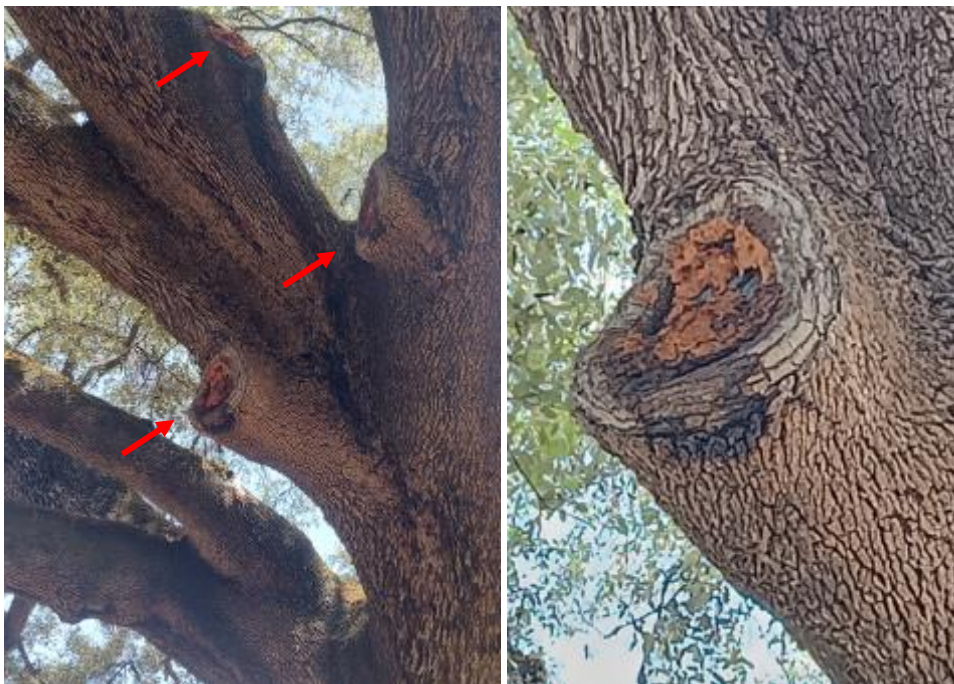
- Numerosas heridas antiguas de poda sobre las que se observa la presencia de espuma en su interior. Como se ha comentado anteriormente dificulta la cicatrización por parte del árbol.
- En las heridas de podas más recientes se detecta la presencia de una capa de pasta cicatrizante (mastic). El uso de este tipo de pastas debería limitarse en el futuro ya que recientemente se ha demostrado que puede ser contraproducente en el proceso de cicatrización del árbol.
- Muestras de afección por cerambícidos xilófagos, observándose numerosos orificios en la sección de las heridas de poda.

Imagen 12. Antiguas heridas de poda con restos de espuma en su interior. Buenas paredes residuales alrededor de la herida. Se observa que el color más claro indica que el árbol continúa el proceso de compensación.

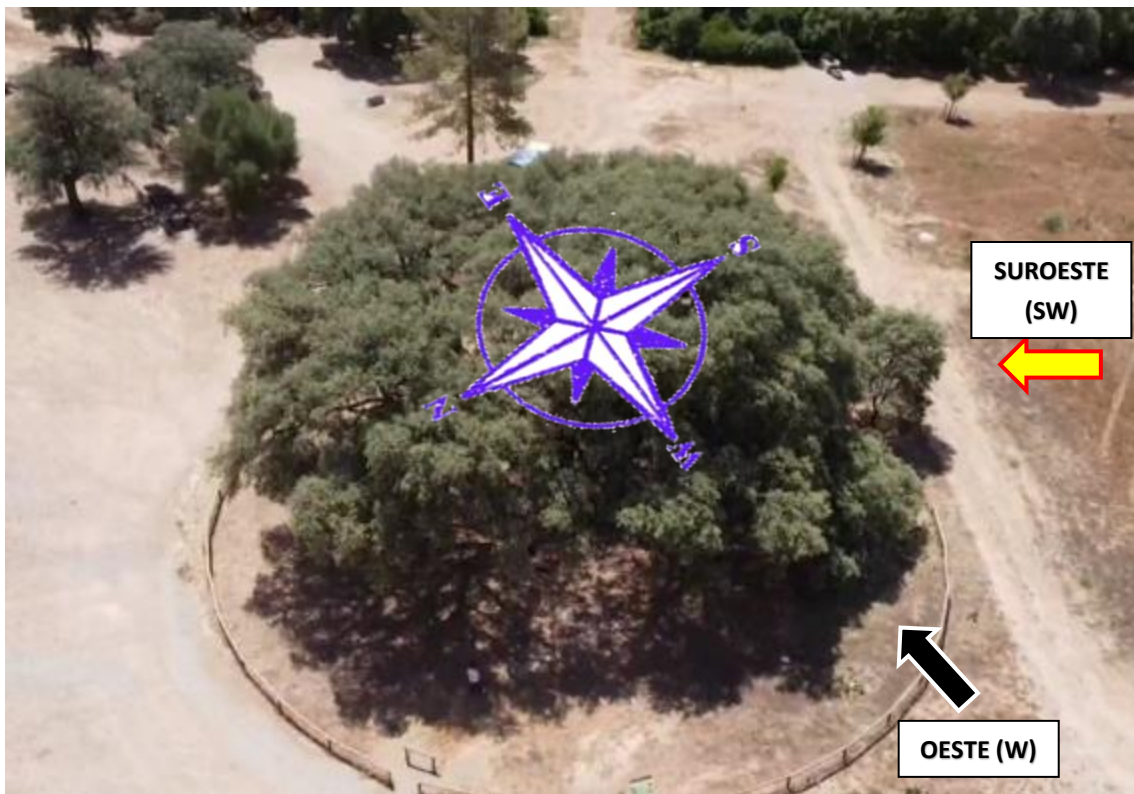
Imagen 16. Copa con peor posición aerodinámica en posición noroeste (NW) y oeste (W), vientos del oeste con protección parcial. Copa suroeste con buena posición aerodinámica frente a los vientos dominantes y de mayor exposición del suroeste (SW).

De forma complementaria, se podrán realizar plantaciones protectoras. Representaría una masa arbolada que podría limitar paulatinamente la exposición al viento en la orientación oeste (W), zona de vientos dominantes y de copa más abierta.

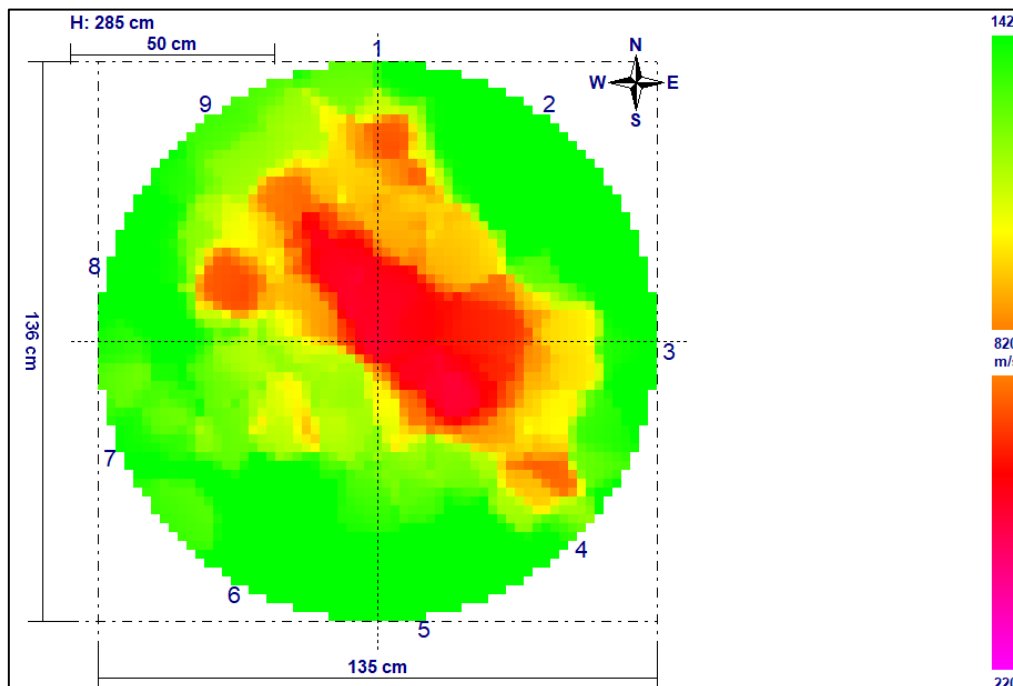
Gráfico 3. Resultados de la tomografía debajo de la cruz.

Tal como se muestra en el Gráfico 3 la madera en peor estado se focaliza en la zona central del tronco (tonos rojizos), mientras que en la parte externa mantiene un excelente estado de la madera (tonos verdes, es la zona correspondiente a la albura que es la encargada de proporcionar estabilidad).

La presencia de peor estado de la madera en la zona central (duramen) es resultado de las podas realizadas en el pasado, por donde se ha generado una entrada para el ataque de microorganismos que han ido poco a poco afectando a la madera. Dicho resultado indica que la pudrición ha penetrado desde la cruz hacia la zona interna del tronco, pero el árbol ha realizado una excelente compartimentación para evitar que la pudrición se propague por la albura (zona externa).

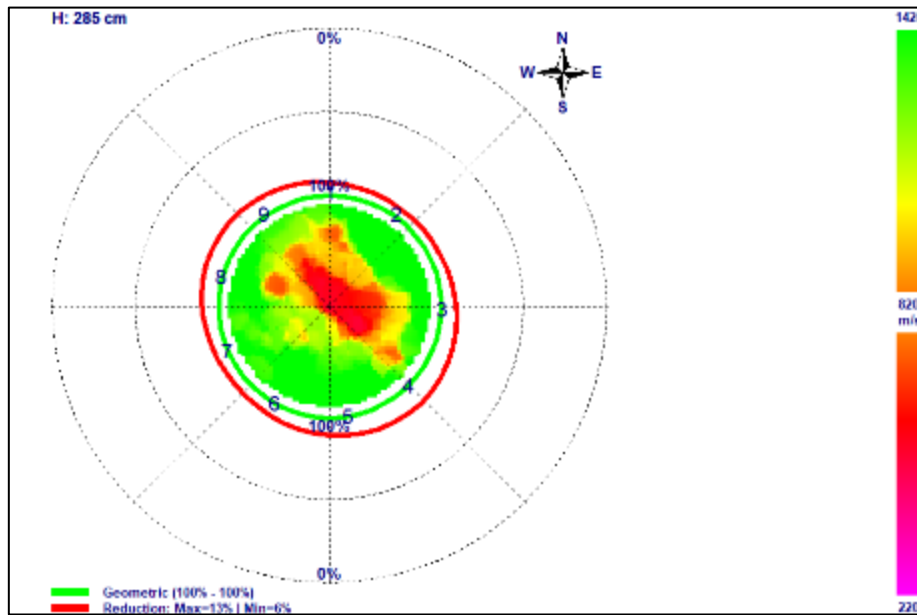
Gráfico 4. Gráfico mecánico de tomografía realizada debajo de la cruz.

El gráfico mecánico muestra el momento de resistencia para todas las direcciones del viento y la pérdida de fuerza porcentual y de resistencia mecánica debido a los defectos de la madera. Tal como se observa en el Gráfico 4 no se detecta una pérdida de fuerza en ninguna orientación, esto se debe a que el peor estado de la madera se presenta de forma simétrica y muy localizada en la zona central.

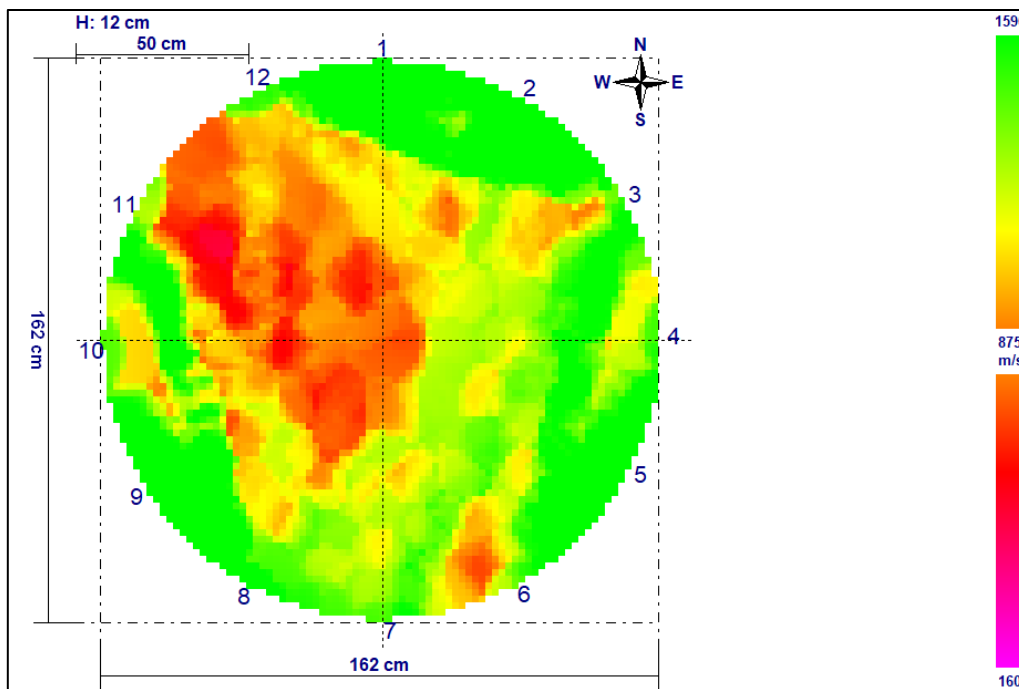
Gráfico 5. Resultados de la tomografía en la base.

El gráfico muestra que el peor estado de la madera se localiza en la zona central y el sector noroeste (NW) (tonos rojizos), sin embargo, el árbol mantiene un buen estado de la madera en la mayor parte de la albura (parte que proporciona estabilidad). Además, se observa un peor estado de la madera en las zonas deprimidas del tronco, mientras

el árbol mantiene un excelente estado de la madera sobre los potentes cordones cambiales que otorgan estabilidad al árbol (resultado propio de árboles maduros)

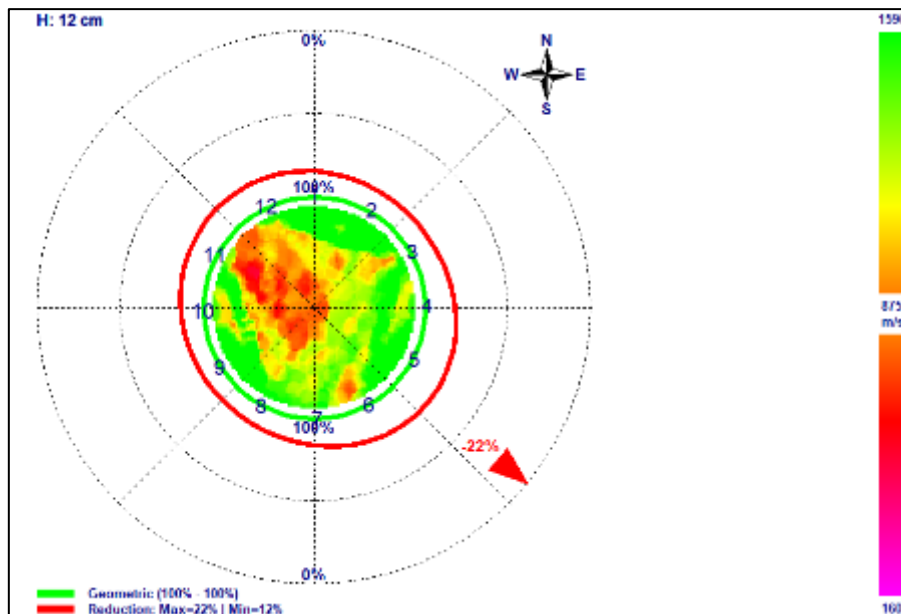
Gráfico 6. Gráfico mecánico de tomografía realizada en la base.

El gráfico mecánico muestra el momento de resistencia para todas las direcciones del viento y la pérdida de fuerza porcentual y de resistencia mecánica debido a los defectos de la madera. Tal como se observa en el Gráfico 6 y considerando la madurez del ejemplar, no se detecta una pérdida de fuerza significativa.

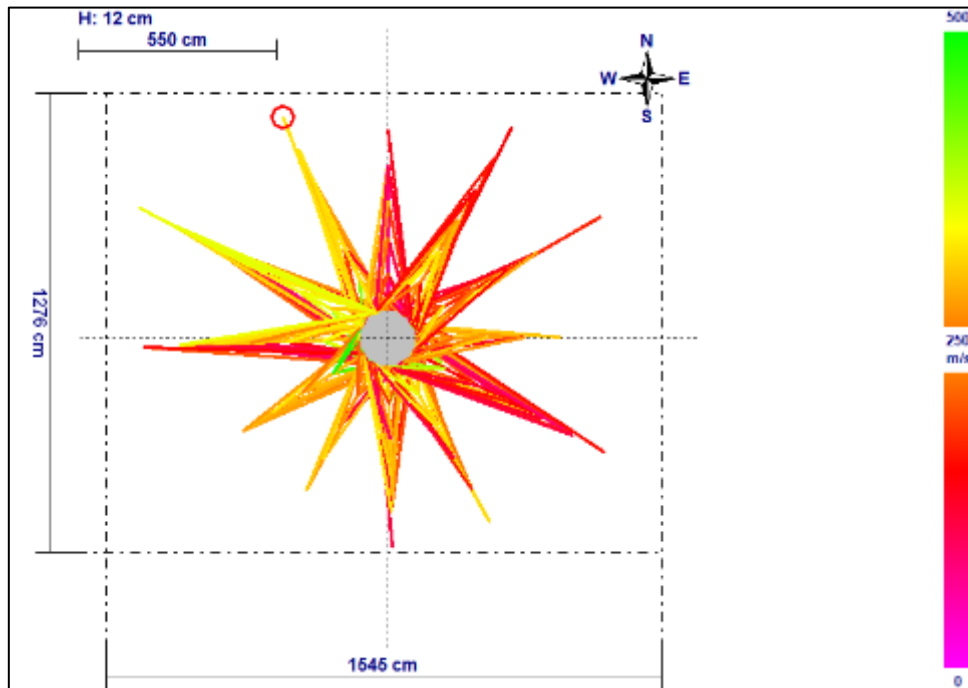
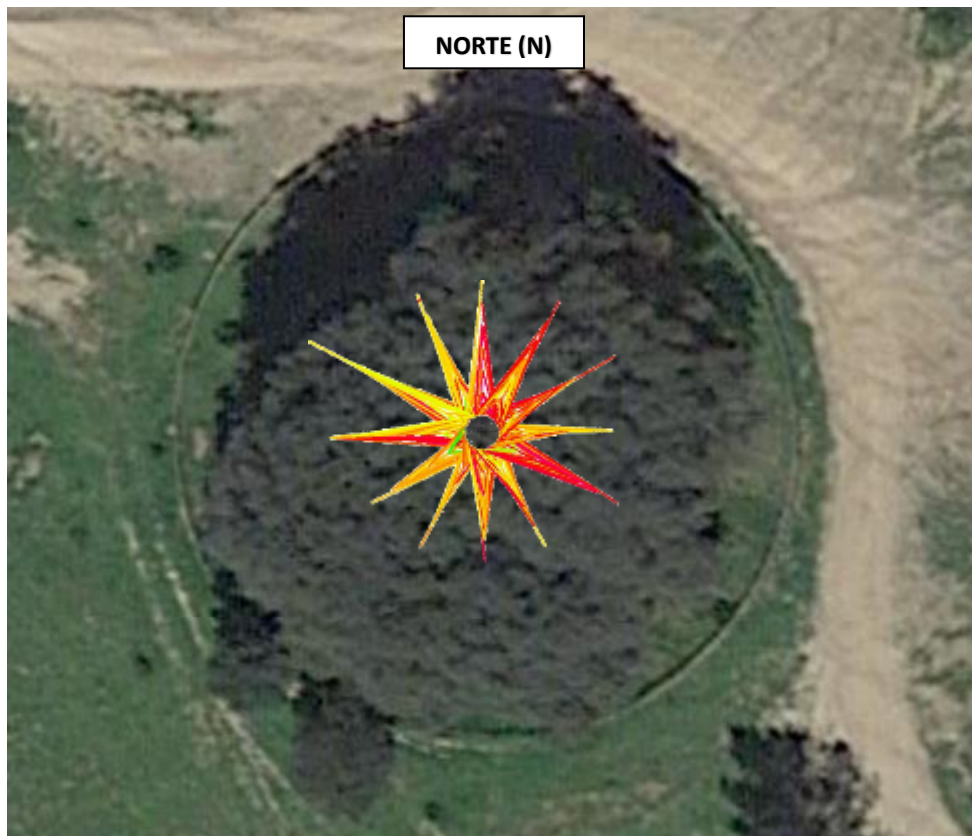
Gráfico 7. Estado y localización de raíces según la tomografía sónica detectada.

Imagen 20. Representación del sistema radical obtenido en la tomografía colocado a escala en la en foto aérea de Google Earth.

Los resultados obtenidos en la tomografía se pueden observar en el Gráfico 7 y en la Imagen 20. El análisis de los resultados obtenidos y las anotaciones realizadas durante la ejecución permite caracterizar el sistema radical superficial y extraer las siguientes conclusiones:

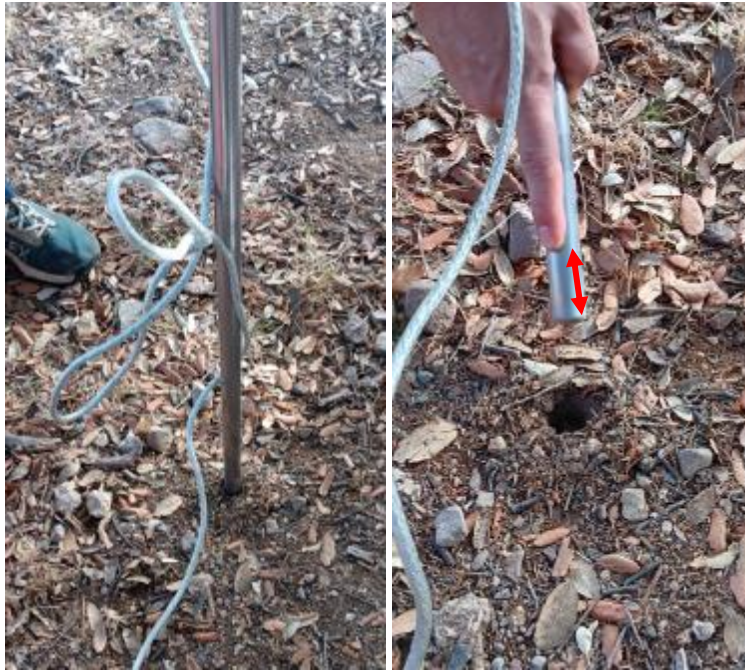
Imagen 21. Muestra de la gran compactación del terreno. Apenas se ha podido profundizar 2 cm después del golpeo con la pértiga.

Tal como se ha desarrollado en el presente apartado, la principal problemática detectada es la elevada compactación del terreno que dificulta enormemente el correcto desarrollo del sistema radical (menor oxigenación e infiltración de agua).

- 2. Tratamiento de regeneración radicular y mejora del suelo en el entorno del árbol.** Una vez realizada la descompactación correspondiente es fundamental realizar el aporte de suelo poroso con un mayor nivel de oxigenación y aplicar un activador del sistema radicular, promotor de raíces secundarias y pelos absorbentes (BIG ROOT). Este tratamiento potencia la regeneración de raíces y contribuye a subsanar los daños que se hayan podido generar durante el proceso de descompactación.

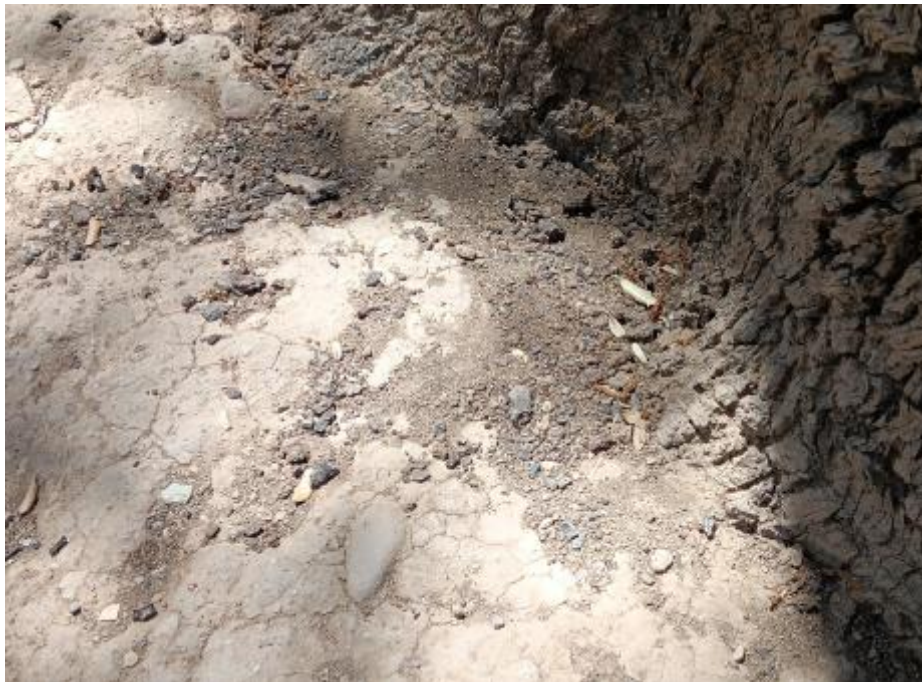
Imagen 22. Terreno muy compactado en el entorno inmediato del árbol.

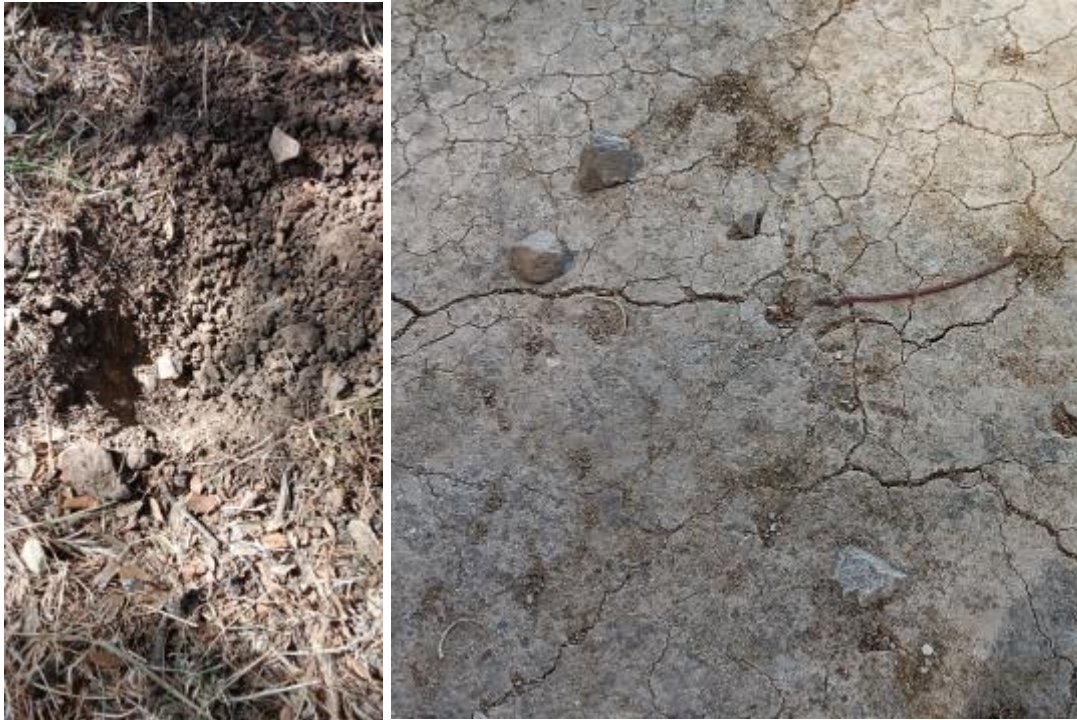
Imagen 23. Izquierda: cata realizada a los 4 m de distancia en posición este, compactación muy alta en la primera capa de sustrato. Derecha: suelo desnudo y muy compactado en el entorno del árbol.

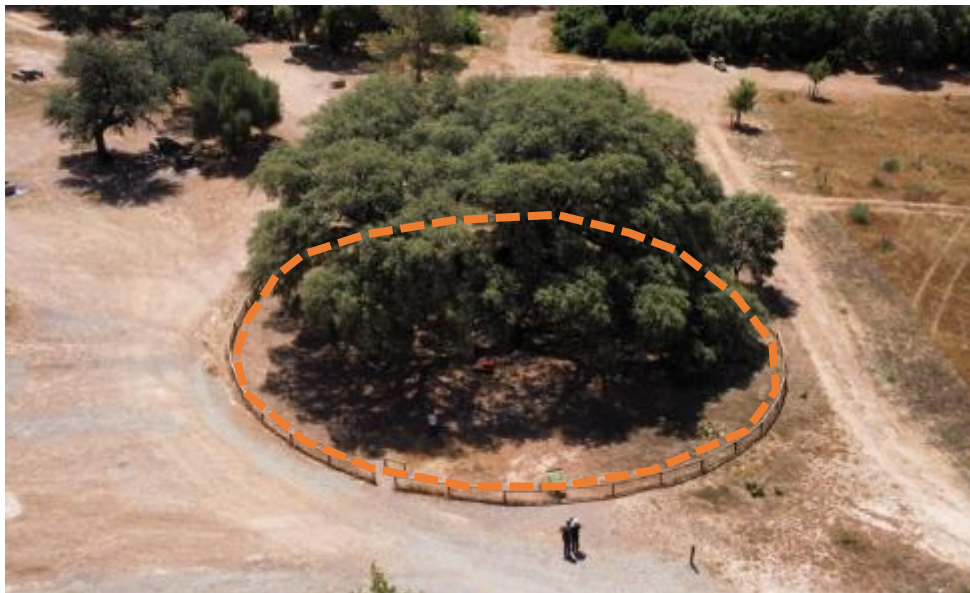
Imagen 30. Superficie de actuación para descompactación y mejora del suelo (675 m²).

Además, de manera complementaria se añadirá una capa de mulch orgánico (compuesto por restos vegetales de encina) en una superficie equivalente a la proyección de la copa. El mulch ayudará al enriquecimiento del suelo, la retención de humedad, infiltración del agua en profundidad y protección del sistema radical más superficial.
