JUNIO DE 2024

INFORME SOBRE ESTUDIO BIOMECÁNICO, ESTRUCTURAL, ESTADO SANITARIO Y RADICULAR DEL CHAPARRO DE LA VEGA CORIPE (SEVILLA)

SDL, INVESTIGACIÓN Y DIVULGACIÓN DEL MEDIO AMBIENTE, S.L
WWW.SDLMEDIOAMBIENTE.COM

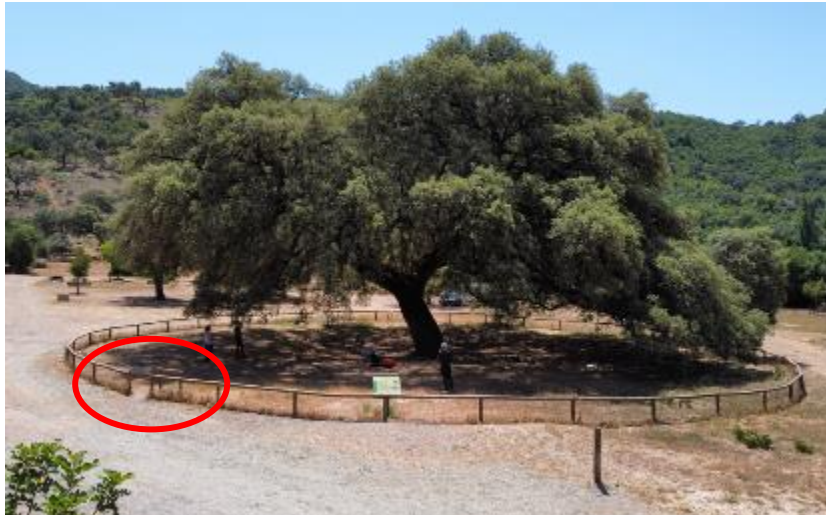
El análisis de fotografías históricas muestra la presencia de mesas y bancos bajo la sombra del árbol, siendo otro aspecto que ayuda a explicar la compactación observada en el espacio de plantación.

La instalación de un vallado de madera perimetral de 50 cm de altura (año 2017), limitó el paso de vehículos a las inmediaciones del árbol, sin embargo, se mantiene un acceso peatonal al espacio en el que se desarrolla el árbol.

Imagen 3. Espacio de plantación nivelado con presencia de vallado perimetral sobre el que se mantiene un acceso peatonal.

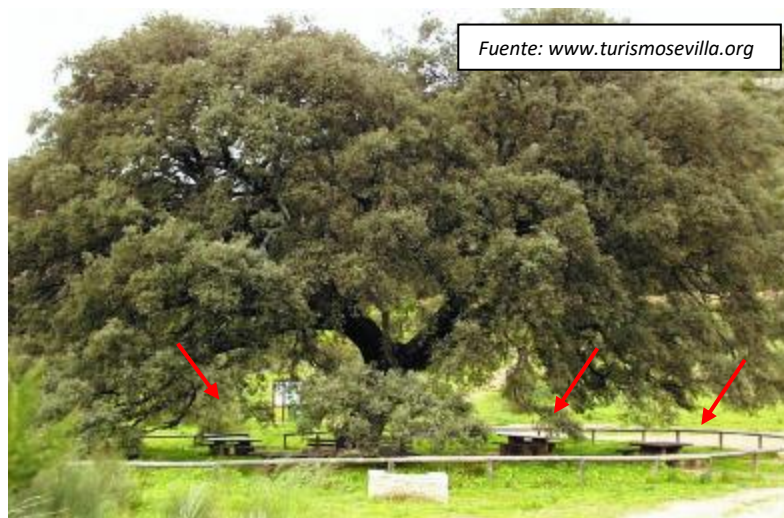
Imagen 5. Fotografía de archivo en la que se puede observar la presencia de un área estancial bajo la copa del árbol.

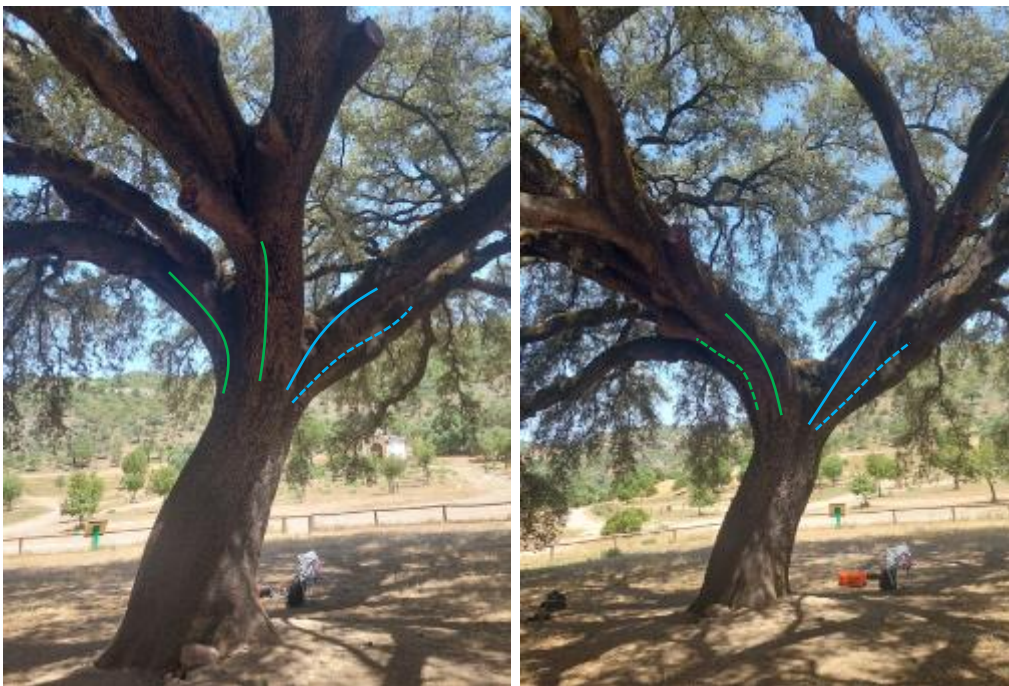
En este aspecto, se detecta una antigua herida resultado de pérdida de un cimale en posición noroeste (NW). Una herida que el Chaparro ha cerrado y compensado adecuadamente con el paso de los años (buena capacidad de respuesta ante daños).

Imagen 6. En verde cimales en posición sur-suroeste. En azul cimales en posición noreste.

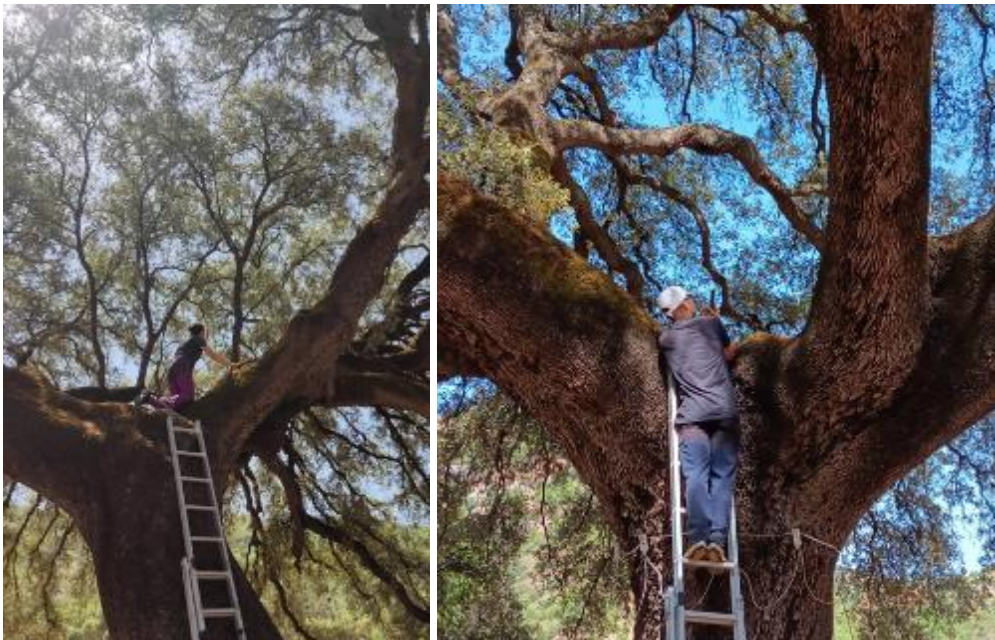
- Numerosas heridas antiguas de poda sobre las que se observa la presencia de espuma en su interior. Como se ha comentado anteriormente dificulta la cicatrización por parte del árbol.
- En las heridas de podas más recientes se detecta la presencia de una capa de pasta cicatrizante (mastic). El uso de este tipo de pastas debería limitarse en el futuro ya que recientemente se ha demostrado que puede ser contraproducente en el proceso de cicatrización del árbol.
- Muestras de afección por cerambícidos xilófagos, observándose numerosos orificios en la sección de las heridas de poda.

Imagen 10. Examen visual de la parte superior de la cruz y base de los cimales.

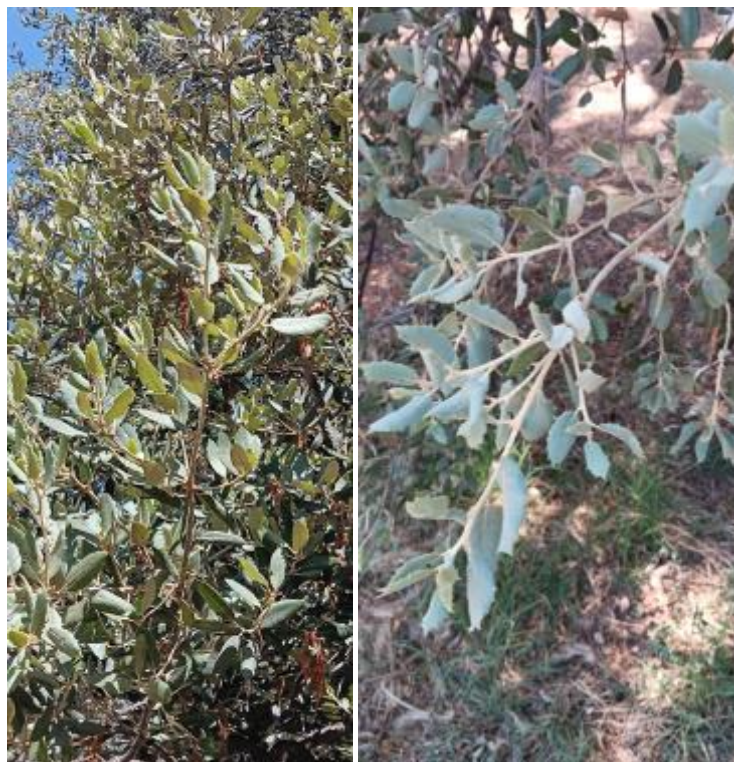
- Fructificación de bellotas nula. Además, tal como informan los lugareños, el Chaparro lleva años sin producir fructificación de bellotas. En este sentido, se trata de un indicativo de que el árbol mantiene vitalidad y vigor, pero no goza de las condiciones idóneas para poder desarrollarse en su máximo esplendor y generar una fructificación adecuada.

Imagen 13. Nuevos brotes con gran desarrollo.

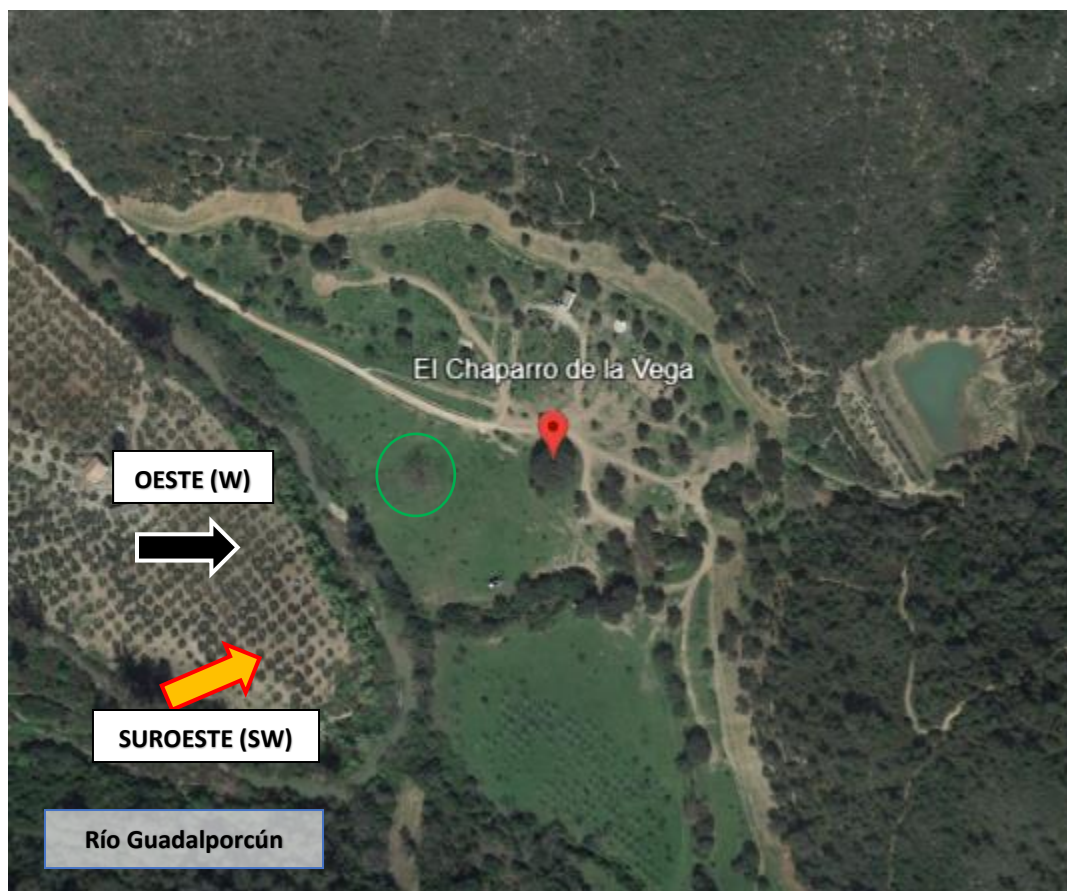
- Sobre los **vientos dominantes del suroeste (SW)** el Chaparro no cuenta con una protección efectiva, sin embargo, en dicho sector la copa presenta una buena posición aerodinámica frente a la acción del viento.
- Sobre los **vientos dominantes del oeste (W)**, donde la copa se presenta más vulnerable (peor posición aerodinámica), el Chaparro cuenta con la protección parcial de un árbol contiguo de 17 metros de altura. Es un aspecto que debe tenerse en cuenta en el futuro y en la implementación de nuevas medidas.

Imagen 14. Representación de vientos dominantes en la zona objeto de estudio. En rojo la ubicación del Chaparro; en verde árbol contiguo; en negro vientos dominantes con protección parcial; en naranja vientos dominantes con mayor exposición.

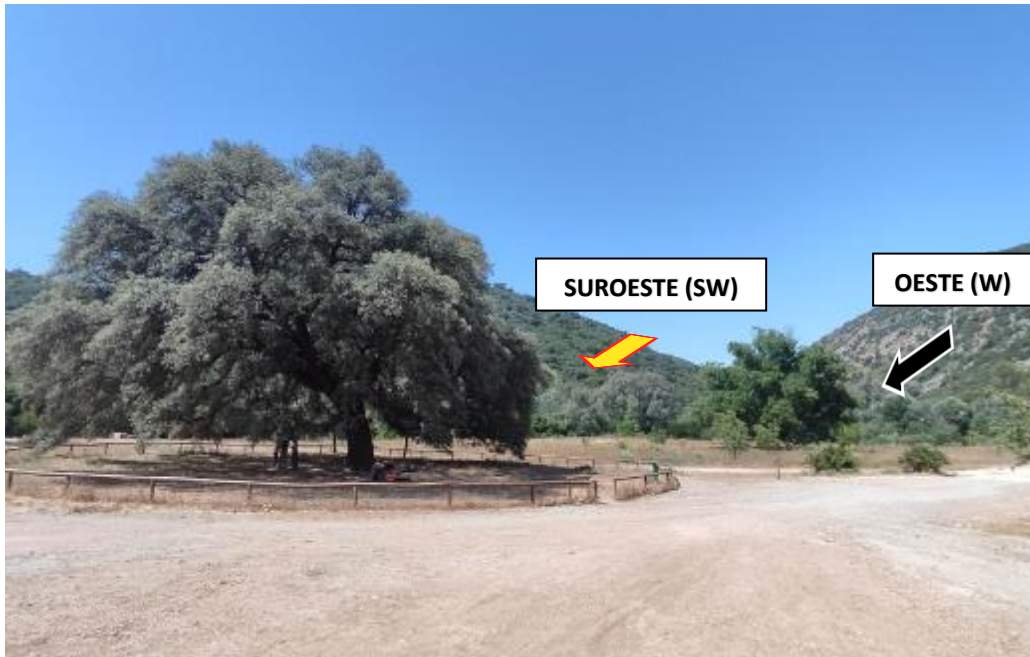
Imagen 15. Ejemplar expuesto a vientos dominantes del suroeste, pero la posición aerodinámica de la copa en dicha orientación es buena. Protección parcial sobre vientos dominantes del oeste, sección donde la copa se presenta más abierta.

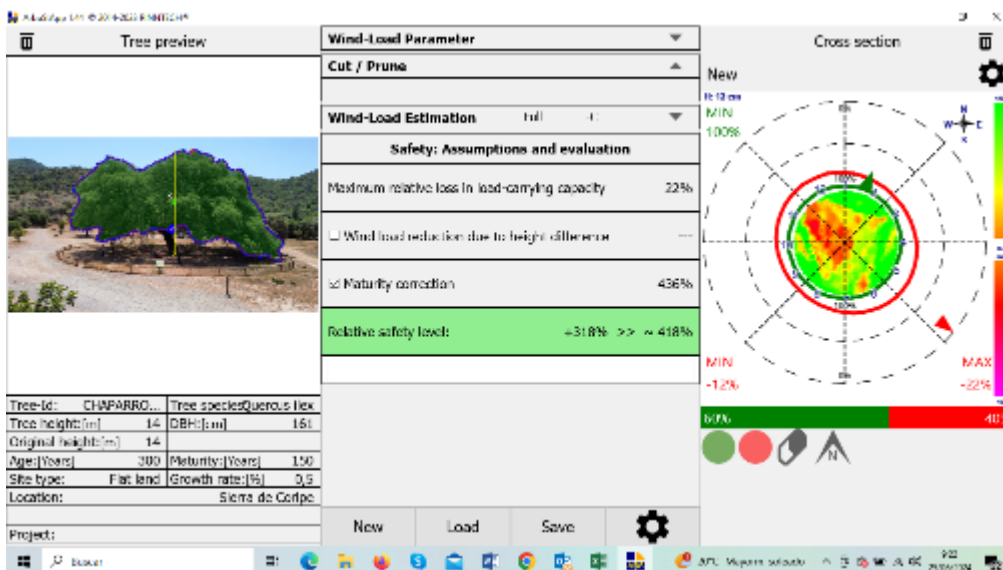
Teniendo en cuenta el índice de madurez (corrección empleada en ejemplares maduros) se obtiene un nivel de **ESTABILIDAD ADECUADA**.

Imagen 24. Índice de estabilidad calculado para el ejemplar en cuestión, resultado del estudio de biodinámica con el programa ARBORSTAPP. (análisis base del tronco).

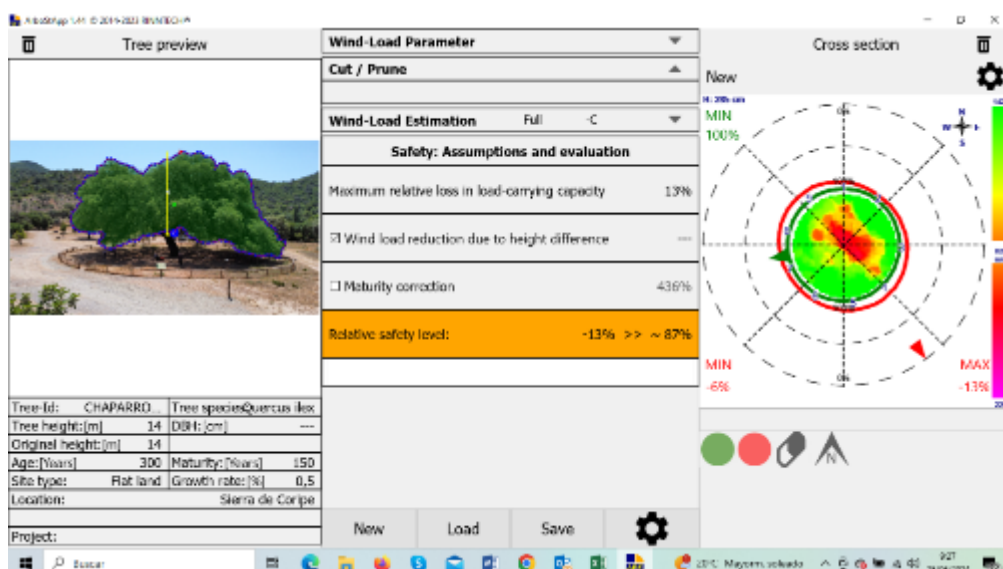
- Una buena posición aerodinámica ante los vientos dominantes del suroeste (SW).
- Peor posición aerodinámica ante los vientos dominantes del oeste (W), sin embargo, se encuentra parcialmente protegido por el arbolado contiguo.
- Defecto en la sección de la cruz simétrico y localizado en la zona interna. La albura se mantiene en buen estado, excelente compartimentación realizada por el Chaparro.

Imagen 25. Índice de estabilidad calculado para el ejemplar en cuestión, resultado del estudio de biodinámica con el programa ARBORSTAPP. (análisis cruz).

En este sentido es importante **recaltar la importancia de mantener la copa intacta**, evitando cualquier tipo de poda que pueda afectar a la aerodinamicidad de la misma. Homólogamente se deben evitar cambios sobre el arbolado contiguo que proporciona una protección parcial.

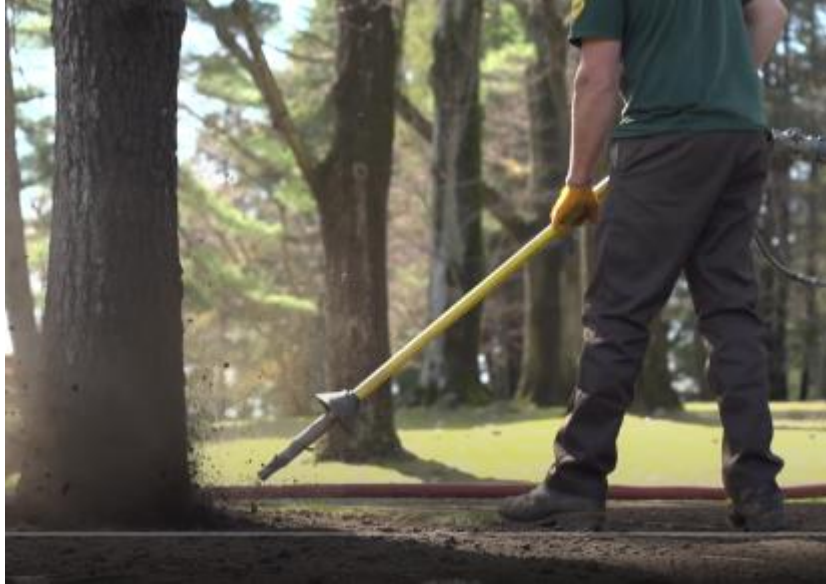
Imagen 29. Descompactación del terreno con Air Spade (Fuente:www.airspade.com)

- 1. Descompactación del terreno bajo la proyección de la copa (superficie total de 675 m²).** El nivel de compactación es tan elevado que se requiere el uso de una herramienta específica para arbolado. *Air spade* es una herramienta que utiliza aire a presión para descompactar el terreno de forma efectiva y limitando los daños que se puedan producir sobre las raíces del árbol.

Considerando la singularidad, edad del ejemplar y la elevada compactación del suelo, *Air spade* se considera la solución más adecuada, pues en caso de emplear medios mecánicos los daños generados sobre las raíces serían superiores y la descompactación sería menos eficaz.

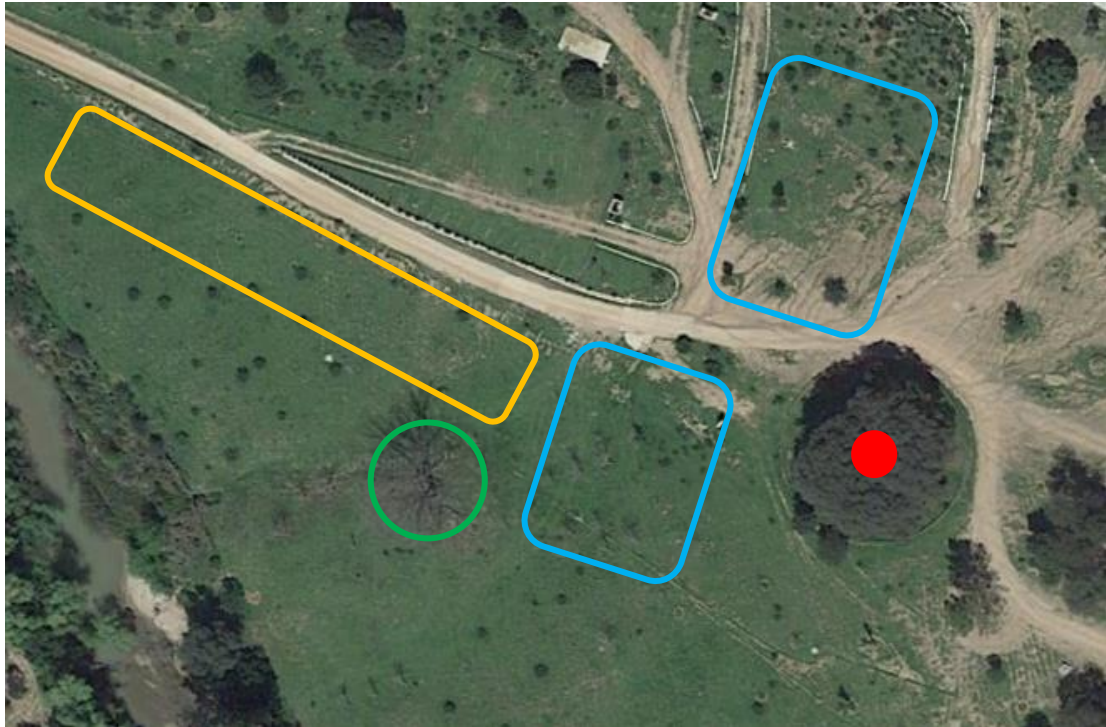
Imagen 31. En verde árbol que proporciona protección parcial frente a los vientos del oeste. En azul árboles jóvenes de plantaciones realizadas, favorecer su desarrollo permitirá otorgar mayor protección al chaparro frente al viento. En naranja zona de oportunidad para realizar una nueva plantación y aumentar la protección.

- Conservar el árbol que otorga protección y favorecer el desarrollo de las plantaciones realizadas en esa orientación, pues en el futuro otorgaran protección frente a los vientos dominantes del oeste.
- Mantener la copa del Chaparro intacta, evitando podas que puedan empeorar su comportamiento frente al viento.

De forma complementaria, se podrán realizar plantaciones protectoras. Representaría una masa arbolada que podría limitar paulatinamente la exposición al viento en la orientación oeste (W), zona de vientos dominantes y de copa más abierta.

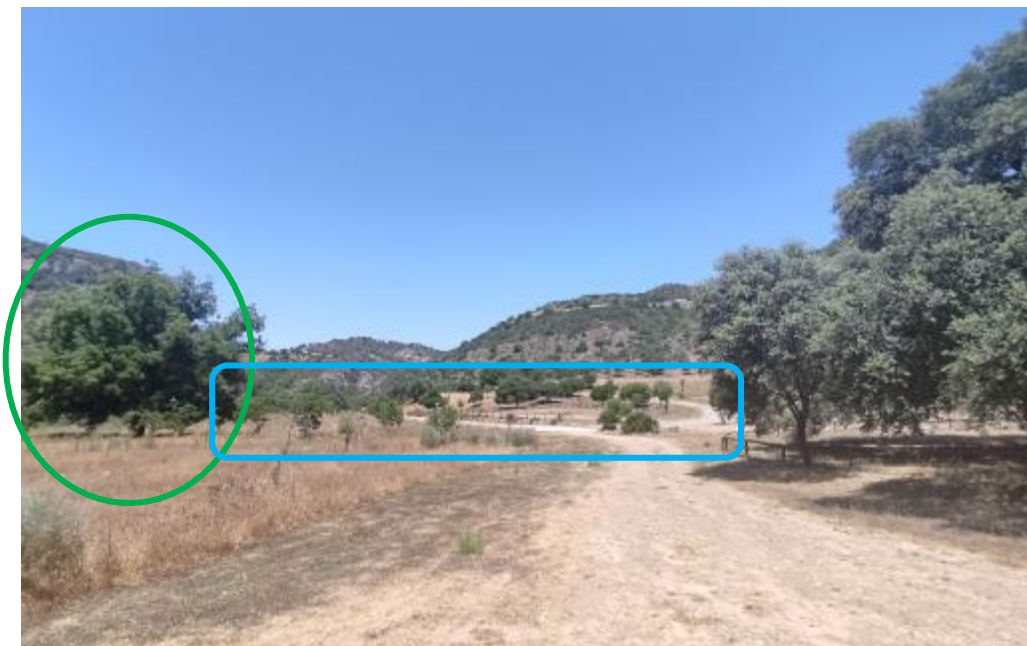
Imagen 32. En verde árbol que proporciona protección parcial frente a los vientos del oeste En azul árboles jóvenes de plantaciones realizadas, favorecer su desarrollo permitirá otorgar mayor protección al chaparro frente al viento.
